Commune de Vourles (69)

Etude des risques géologiques sur le territoire communal

Rapport n°13-2905_1

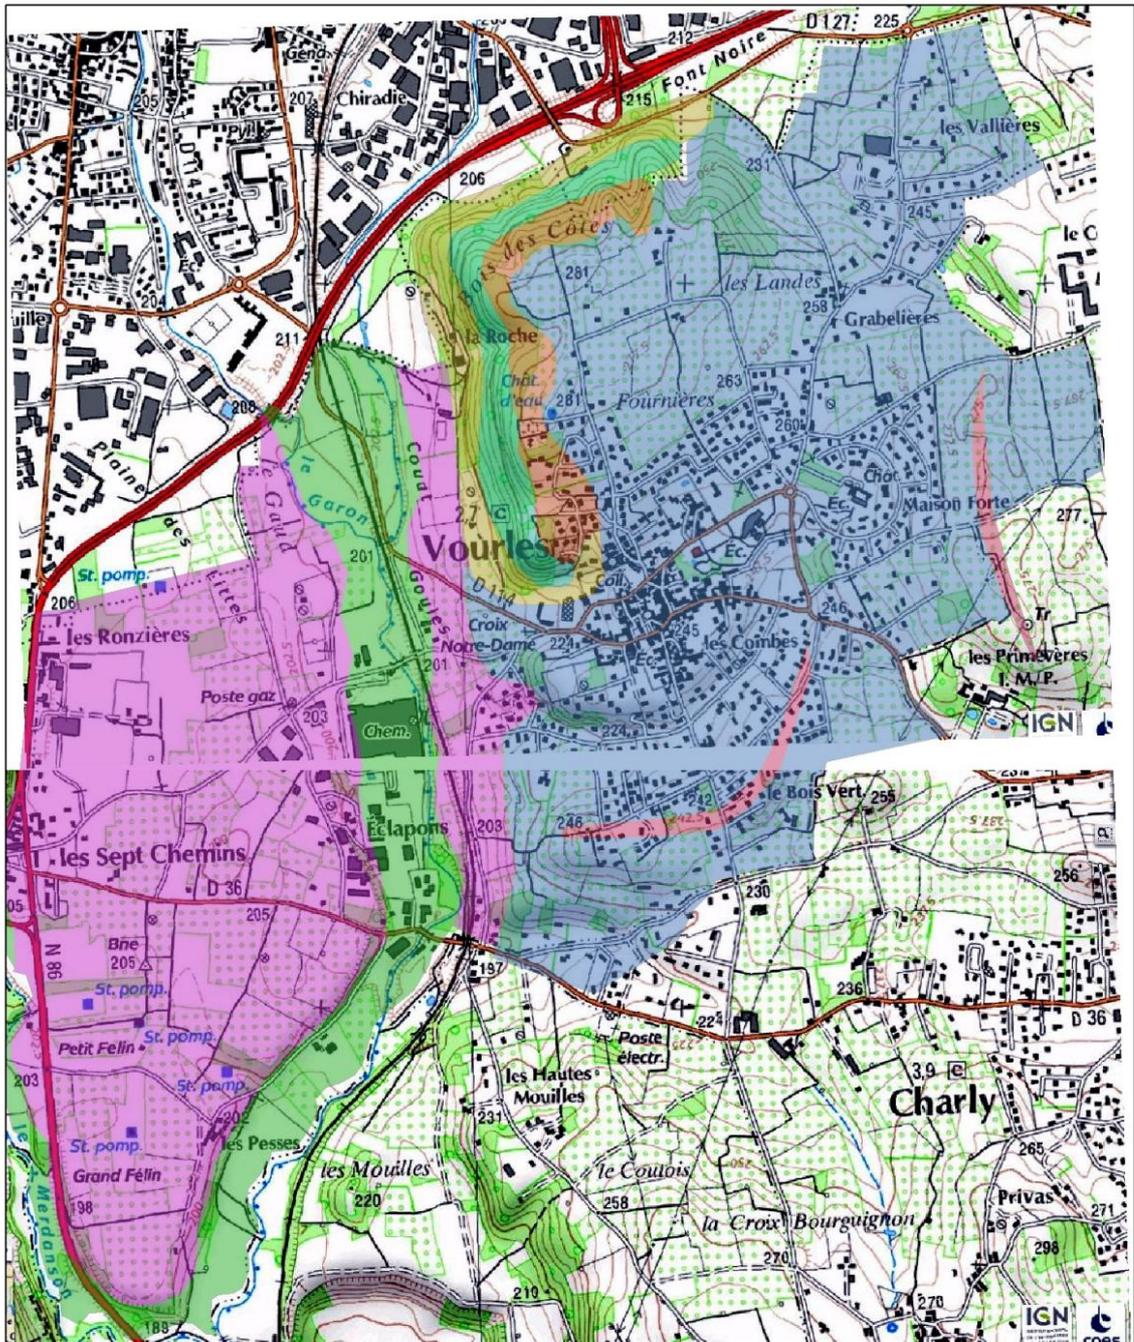
Figure 2: carte géologique de Vourles
(d'après la carte géologique au 1/50000, feuille de Givors)

Le territoire communal de Vourles se situe sur un substratum rocheux composé de leptynites appartenant au complexe métamorphique des Monts du Lyonnais (λ2). Ce substratum est recouvert sur la majeure partie du territoire par des formations superficielles quaternaires d'origine glaciaire et fluvio-glaciaire. Le substratum rocheux est visible au niveau du bois des Côtes (quelques affleurements) où il forme le principal relief de la commune avec les plus fortes pentes.

La partie nord-est de la commune voit le substratum recouvert pour l'essentiel pas les moraines indifférenciées de Fourvière (Gy2). Leur faciès majoritaire est très caillouteux mais on y trouve également des argiles à blocs et des sables. Ces moraines marquent l'avancée maximum du glacier du Rhône en rive droite du Rhône actuel lors de la dernière glaciation (Würm). En bordure ouest de ces moraines, au niveau du bois des Côtes, une bande de dépôts alluvionnaires fluviaux du Villafranchien (Fu) vient couronner les leptynites.

Ces alluvions constituée de gros galets de quartzite emballés dans une matrice argileuse correspondent à la fin du comblement du fossé rhodanien au Pliocène.

En pied du versant formé par les leptynites, se trouvent des éboulis de bas de pente (Eb) et probablement des dépôts soliflués récents.

Pour l'autre moitié est de la commune, le substratum est recouvert par les nappes de raccordement fluvioglaciaires (Ny2). Ces nappes se sont formées lors du retrait du glacier du Rhône, les eaux de fusion ayant étalé les moraines. Les pentes peuvent être fortes en bordure de ces nappes alluviales, comme nous pouvons le constater le long du Garon au niveau des « Pesses ».

Les deux cours d'eau qui traversent la commune ont incisé ces nappes fluvioglaciales et formé des dépôts d'alluvions modernes sablo-caillouteuses recouverte parfois d'un limon de débordement (Fz).

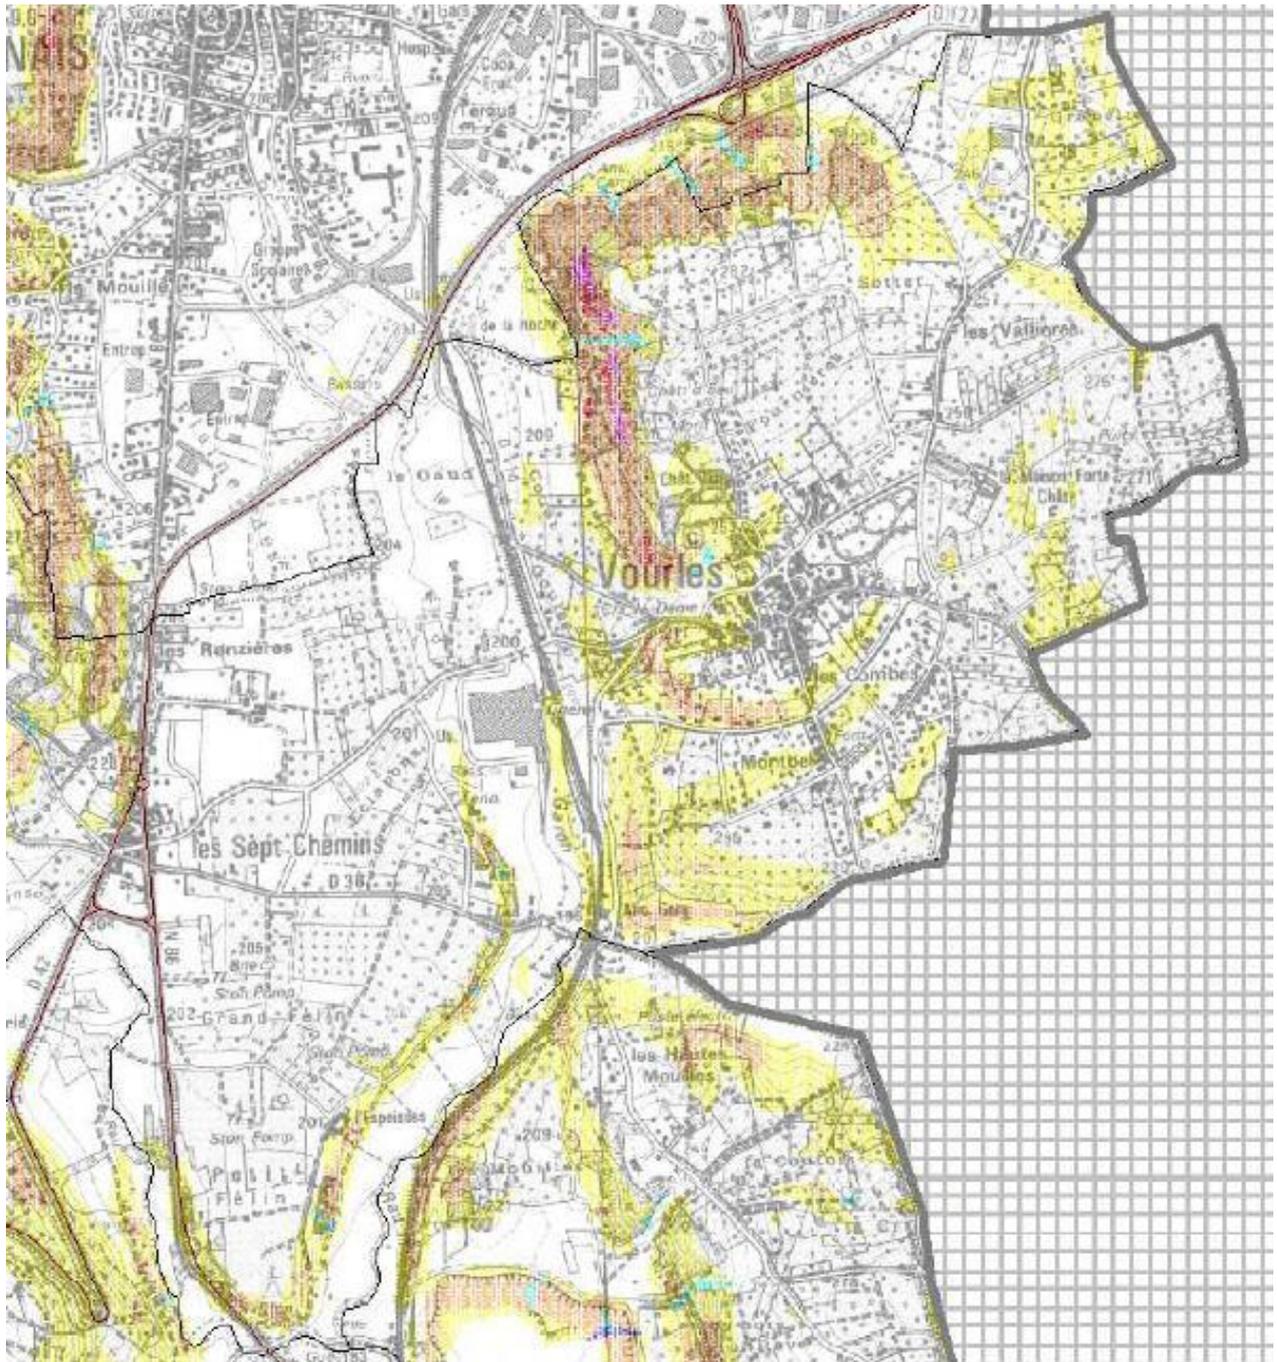
Figure 3: cartographie actuelle de la susceptibilité aux mouvements de terrain

Cette cartographie (figure 3) propose un zonage de couleurs correspondant aux différents types de phénomènes (glissements de terrain, coulées de boue et chutes de blocs) et pour différentes intensités.

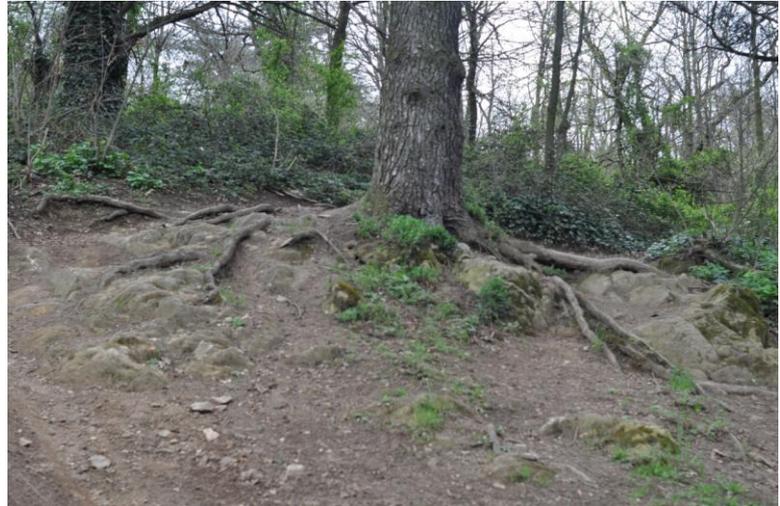
Figure 6: affleurement de leptynites – Bois des Côtes

Le Bois des Côtes (figure 5) est une zone où le substratum métamorphique affleure en quelques endroits (figure 6). Ce secteur, par sa pente relativement forte, est cartographié en risque de glissement fort dans le porter à connaissance. Le substratum rocheux est recouvert localement de moraines et dépôts fluviaux anciens.

Comme nous pouvons le constater sur la photo ci-dessus, l'épaisseur des terrains de couverture est relativement faible ce qui écarte le risque de glissement important dans le versant. Cependant, quelques arbres penchés témoignent du fluage (déformation lente) des terrains de couverture (figure 7).

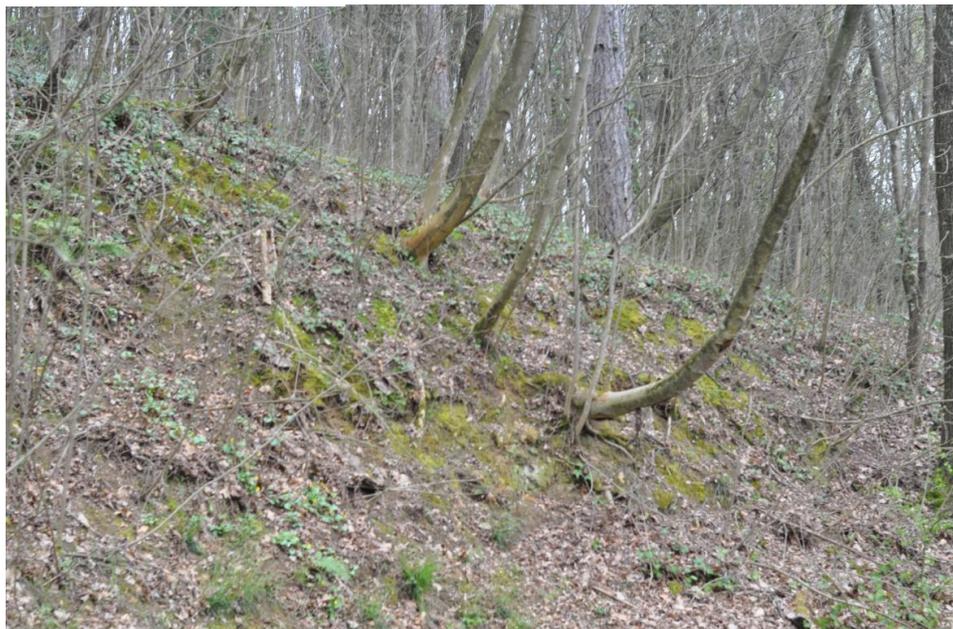
Figure 7: versant dans le Bois de côtes en amont du Château de la Roche
Les arbres penchés témoignent du fluage des terrains de couverture

Ce phénomène de fluage reste très localisé et l'épaisseur de terrain de couverture mobilisée faible. Pour l'ensemble des terrains situés au sein du Bois des Côtes, on ne relève aucun indice de glissement pouvant menacer des aménagements.

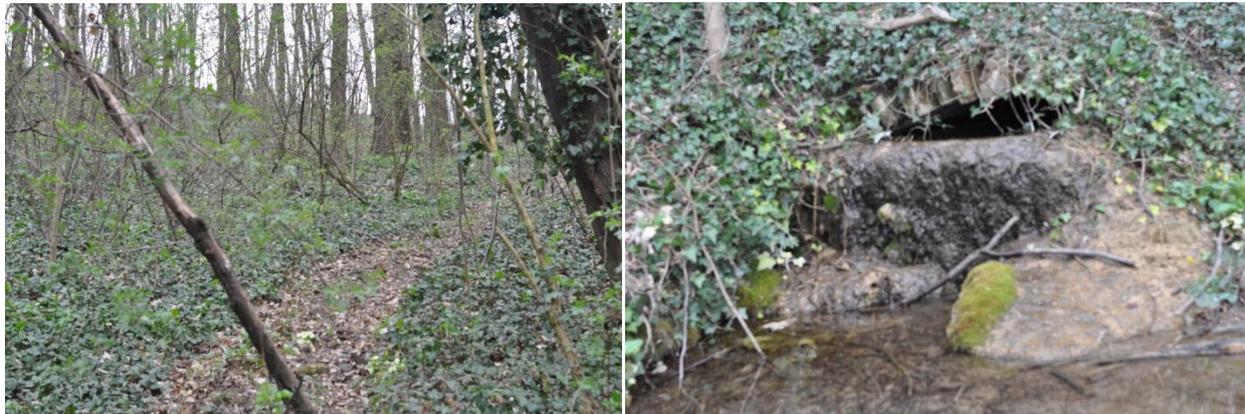
Figure 8: talweg (à gauche) et source (à droite) - Bois des Côtes en amont du Château de la Roche

Concernant les coulées de boue mentionnées dans la cartographie du porter à connaissance, on remarque que les talwegs sont assez larges et très végétalisés ce qui restreint la possibilité de mobilisation des matériaux de terrains de couverture lors des fortes pluies (figure 8 - gauche). De plus le bassin versant pour chaque talweg est très limité, car situé au niveau de la ligne de crête. On remarque la présence d'une source au niveau des leptynites (figure 8 - droite) qui prouve que les terrains de couverture sont plutôt perméables. Sont débit est assez faible (<1 l/min) malgré les 2-3 jours de pluie qui ont précédés l'observation. Le risque de coulée de boue apparaît donc comme limité dans le secteur du Bois des Côtes.

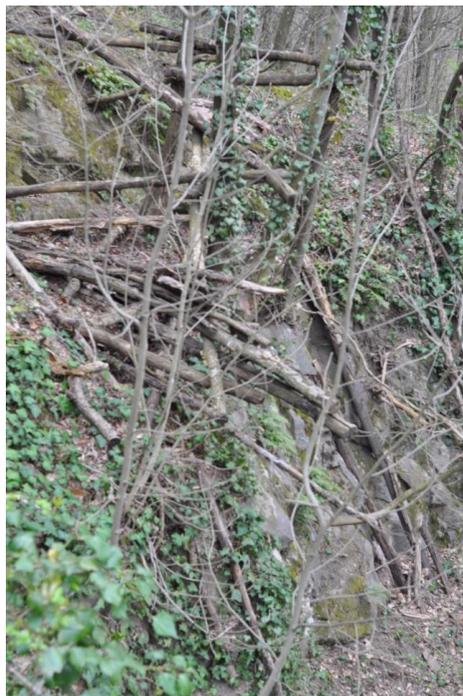
Figure 9: front rocheux – Bois des Côtes en amont du Château de la Roche

Vis-à-vis du risque de chutes de blocs, un seul front rocheux à été repéré (figure 9). Ce dernier ne présente aucun bloc frais en pied. Ce front pourrait être le vestige d'une ancienne carrière. La fracturation découpe le front en blocs apparemment stables. Compte tenu de la faible hauteur du front (environ 6m) le risque d'éboulement est considéré comme faible bien que les blocs soient de taille relativement importante.

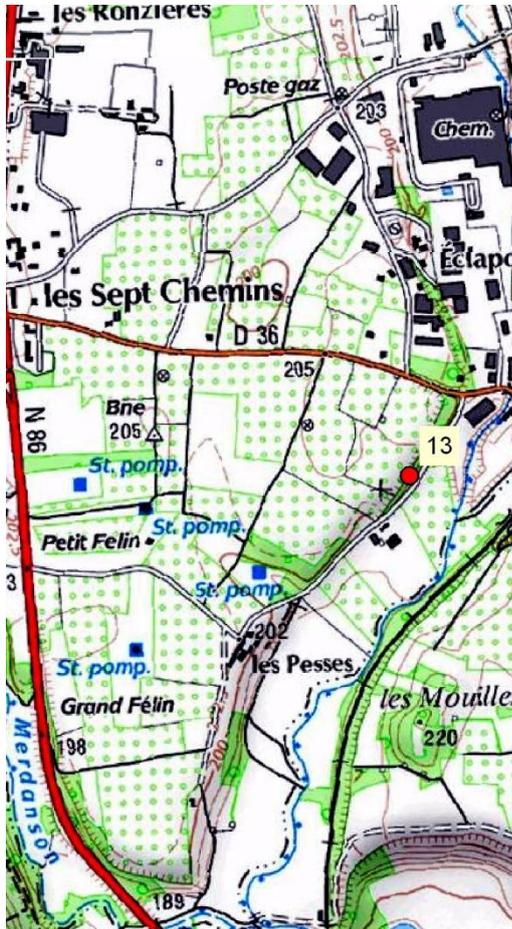
Figure 11: secteur d'étude et points d'observation

Ce secteur situé à l'ouest de la commune (figure 10) est principalement occupé par des terrains agricoles (figure 11), une zone d'activité économique et quelques habitations.

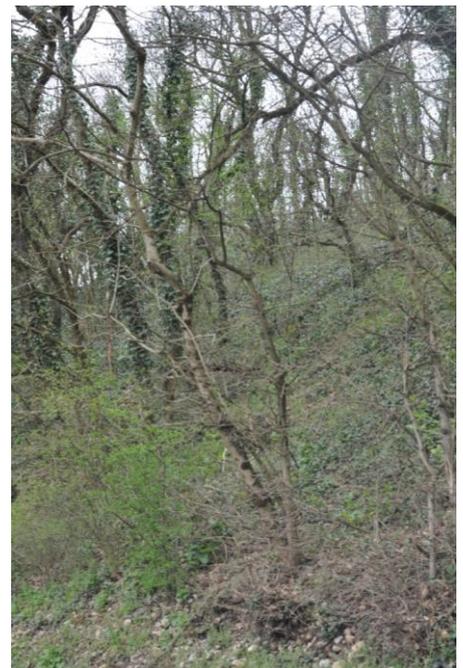
Figure 12: rebord de la nappe fluvio-glaciaire le long de la route en direction des "Pesses"

En rebord de cette nappe, à proximité des cours d'eau, les pentes augmentent fortement, approchant les 45° (figure 12). La hauteur de ces pentes est relativement importante puisqu'elles atteignent 5 à 6m. Bien que la pente soit localement forte, on ne note aucun indice de déformation des dépôts fluvio-glaciaires.

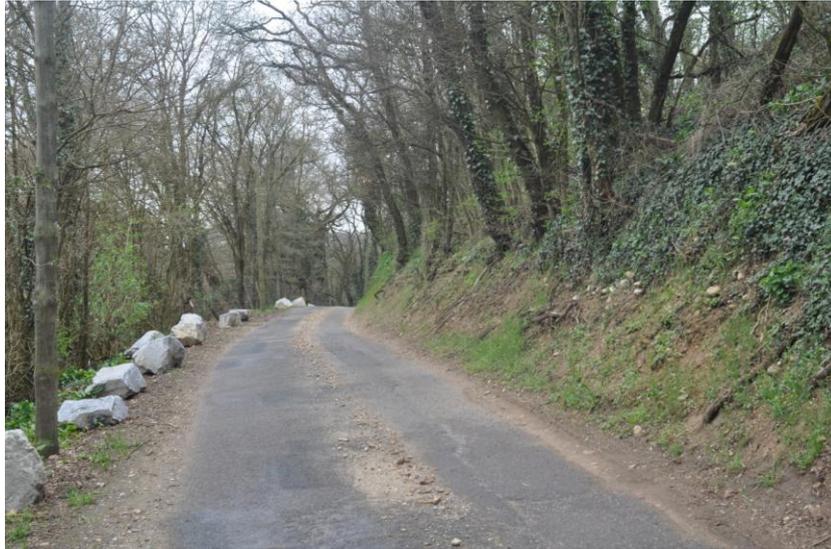
Figure 13: route située au pied du talus en direction des "Pesses" - Orientation Sud

Les rebords de la nappe fluvio-glaciaire semblent donc relativement stables en apparence. On note toutefois la présence de cailloutis sur la route qui témoigne d'une érosion par ruissellement des eaux de pluie qui emportent le sol dans les parties non et/ou peu végétalisées (figure 13). Ce phénomène d'intensité limitée n'est pas de nature à déclencher des instabilités de versant.

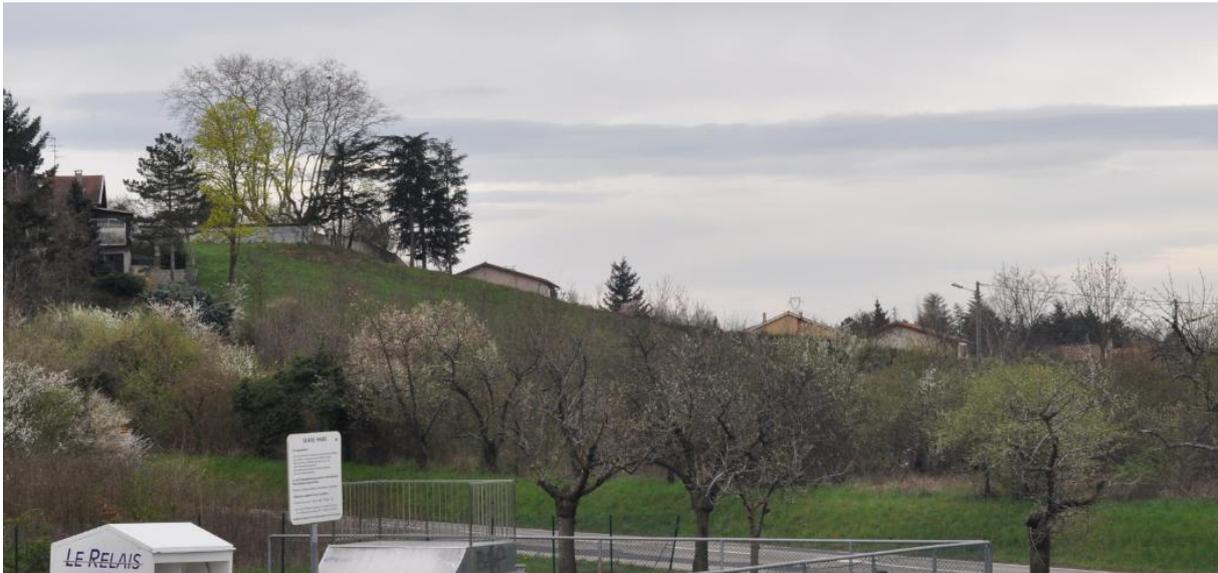
Figure 15: versant nord depuis l'avenue de Verdun

Dans la partie Nord, délimitée par l'avenue de Verdun et le chemin des Balmes, on observe des pentes modérées sur le Versant Nord (figure 15) et plus fortes sur le versant Sud.

On ne remarque aucun indice de mouvement de terrain dans les versants.

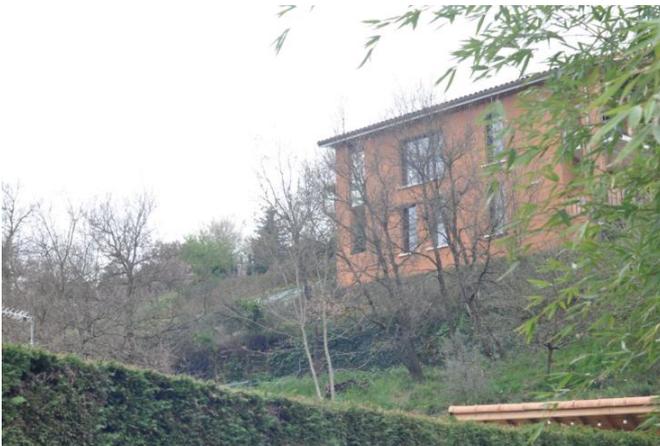
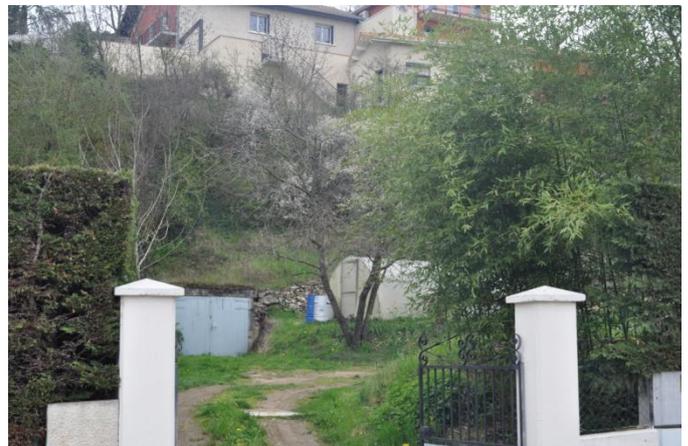
Figure 16 : Versant Sud depuis de Chemin des Balmes

Bien que présentant plus de pente, le versant sud est beaucoup plus aménagé et de fait ne laisse apparaître le terrain naturel que sporadiquement. Aucun indice d'instabilité apparent n'a été relevé dans les pentes (figure 16). De plus un bâtiment de plusieurs étages y est édifié et aucun désordre imputable à des mouvements du sol ne semble l'affecter.

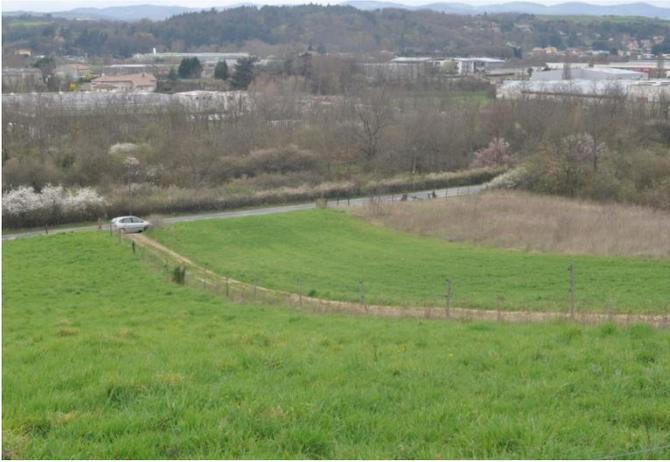
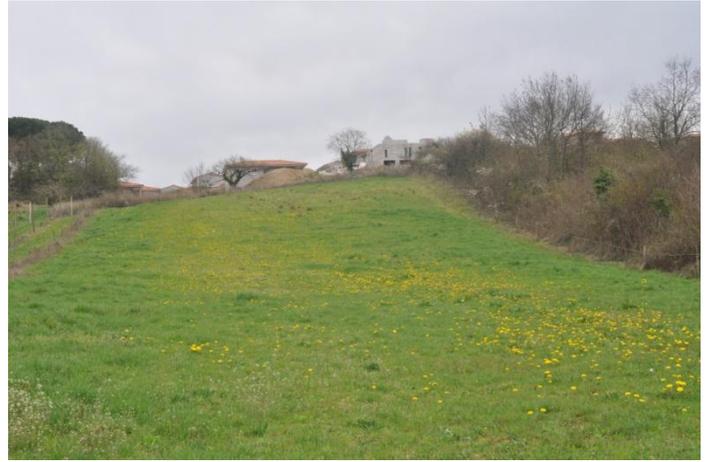
Figure 17: Pentes en amont de la rue de la Gare

En amont de la rue de la Gare (figure 17), le versant ne présente aucun indice de glissement. La pente est douce en pied et s'accroît vers l'amont. Malgré ce raidissement, la probabilité d'un glissement important est extrêmement faible.

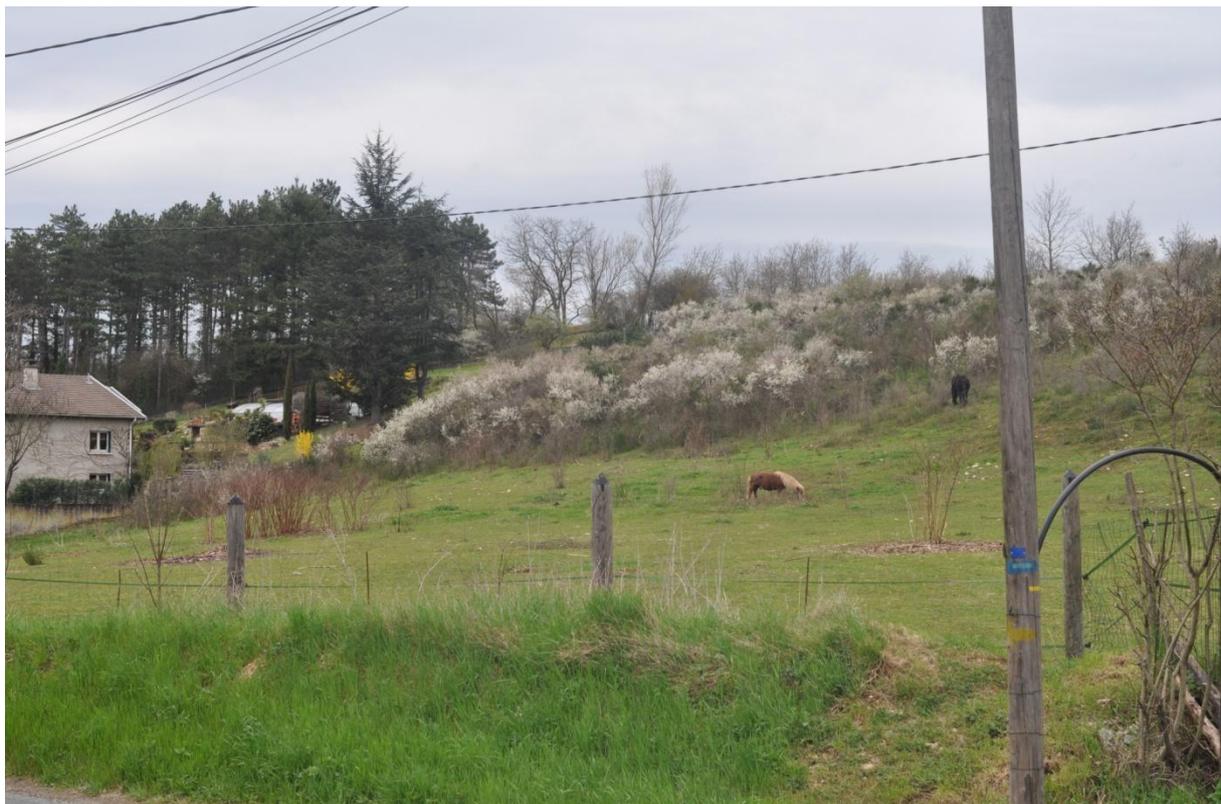
Figure 18: Versant situé au Nord du chemin des Cailloux

Au nord du Chemin des Cailloux, la pente est plus importante que sur le versant ouest de l'interfluve. On ne relève aucun indice de glissement de terrain. Cependant, la végétation observée dans la pente (figure 17) nous laisse supposer la présence d'eau dans les sols superficiels pouvant éventuellement provoquer une instabilité locale de faible amplitude notamment en cas de travaux de terrassement. Dans ce secteur, aucun aménagement n'est, dans la situation actuelle, directement menacé par un mouvement de terrain.

Bien que ce secteur soit, après le Bois des Côtes, celui qui présente le plus de pente (parfois proches de 45°), on soulignera qu'aucun indice d'instabilité de terrain n'a été observé.

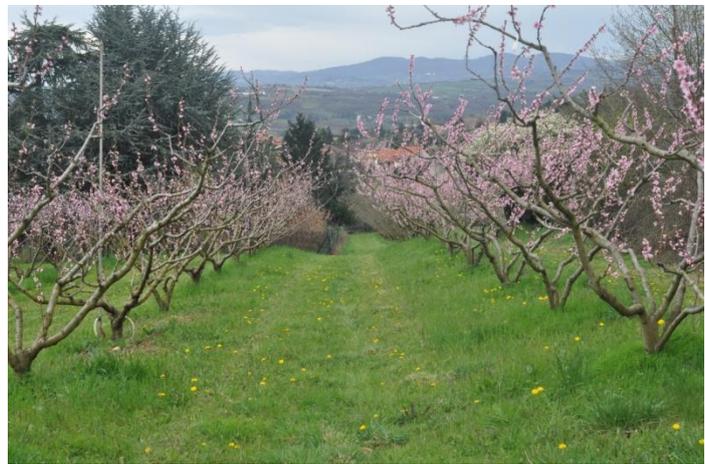
Figure 20: point d'observation n°19 orienté vers l'ouest

Cette partie de la commune présente des pentes relativement douces formées dans les moraines (figure 20), avec beaucoup de terrain artificialisés. On trouve un nombre important de maisons individuelles avec des jardins mais aussi dans la partie la plus orientale du secteur, des cultures, notamment arbustives.

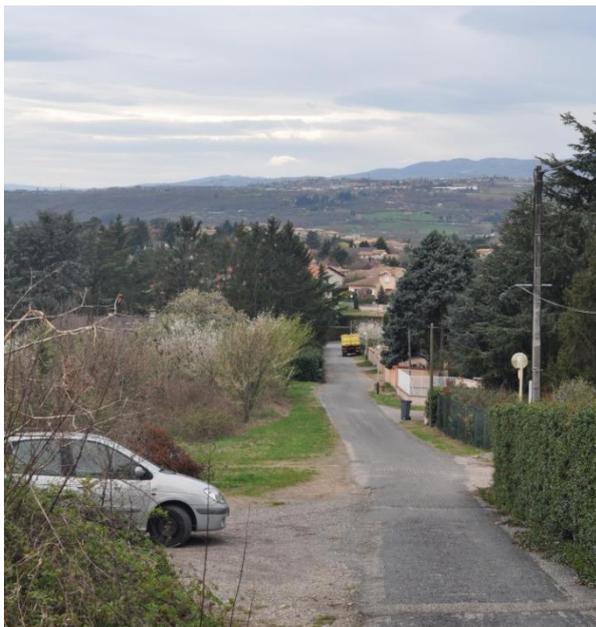
Figure 21: point d'observation n° 20 orienté vers l'ouest

Aucun indice d'instabilité de surface n'a été observé dans ce secteur. Les faibles pentes formées dans les moraines consolidées et apparemment naturellement drainées sont peu propices au déclenchement d'un glissement. De même, la probabilité des coulées de boue est très faible. La topographie très régulière du secteur (absence de ruptures de pentes) nous conforte dans ce jugement.

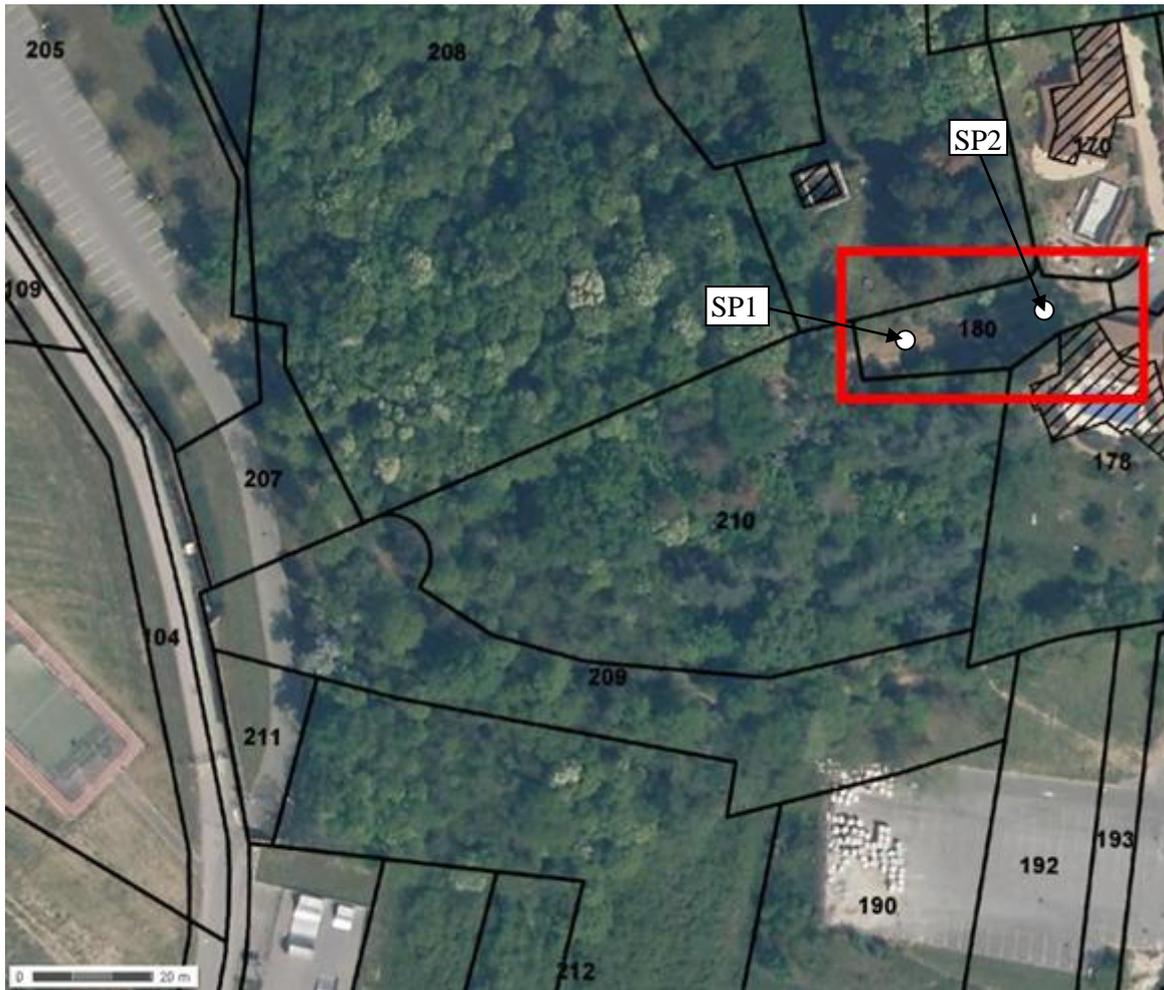
Figure 23: localisation des sondages sur la parcelle 180

Les sondages ont été implantés de part et d'autre de la parcelle n°180.

Les coupes des sondages sont fournies en annexe. Ces sondages montrent la succession de terrains suivante :

- **de 0 à 0.70m** : remblai (limons sableux et graviers),
- **de 0.7m à 2.8-3.0m** : argile limoneuse marron,
- **de 2.8-3.0m à 5.0m** : sable sin marron clair à quelques graviers.

A noter qu'aucun niveau d'eau n'a été rencontré dans les sondages. Les essais pressiométriques donnent des valeurs de pression limite de 1.2 MPa pour les remblais, 1.02 à 2.48 MPa pour les argiles et 2.96 à >3.85 MPa pour les sables.

Au vu des résultats des essais pressiométriques, les caractéristiques géotechniques des terrains sur la tranche 0-5m au droit de la parcelle 180 peuvent être qualifiées de :

- moyennement fermes à fermes pour les argiles,
- compacts pour les sables.

- les terrains de la parcelle 180 présentent un risque que l'on peut considérer comme **très faible à nul** ;
- les terrains situés à l'aval de cette parcelle (extrémité sud du Bois des Côtes) présentent un risque que l'on peut considérer comme **faible**.

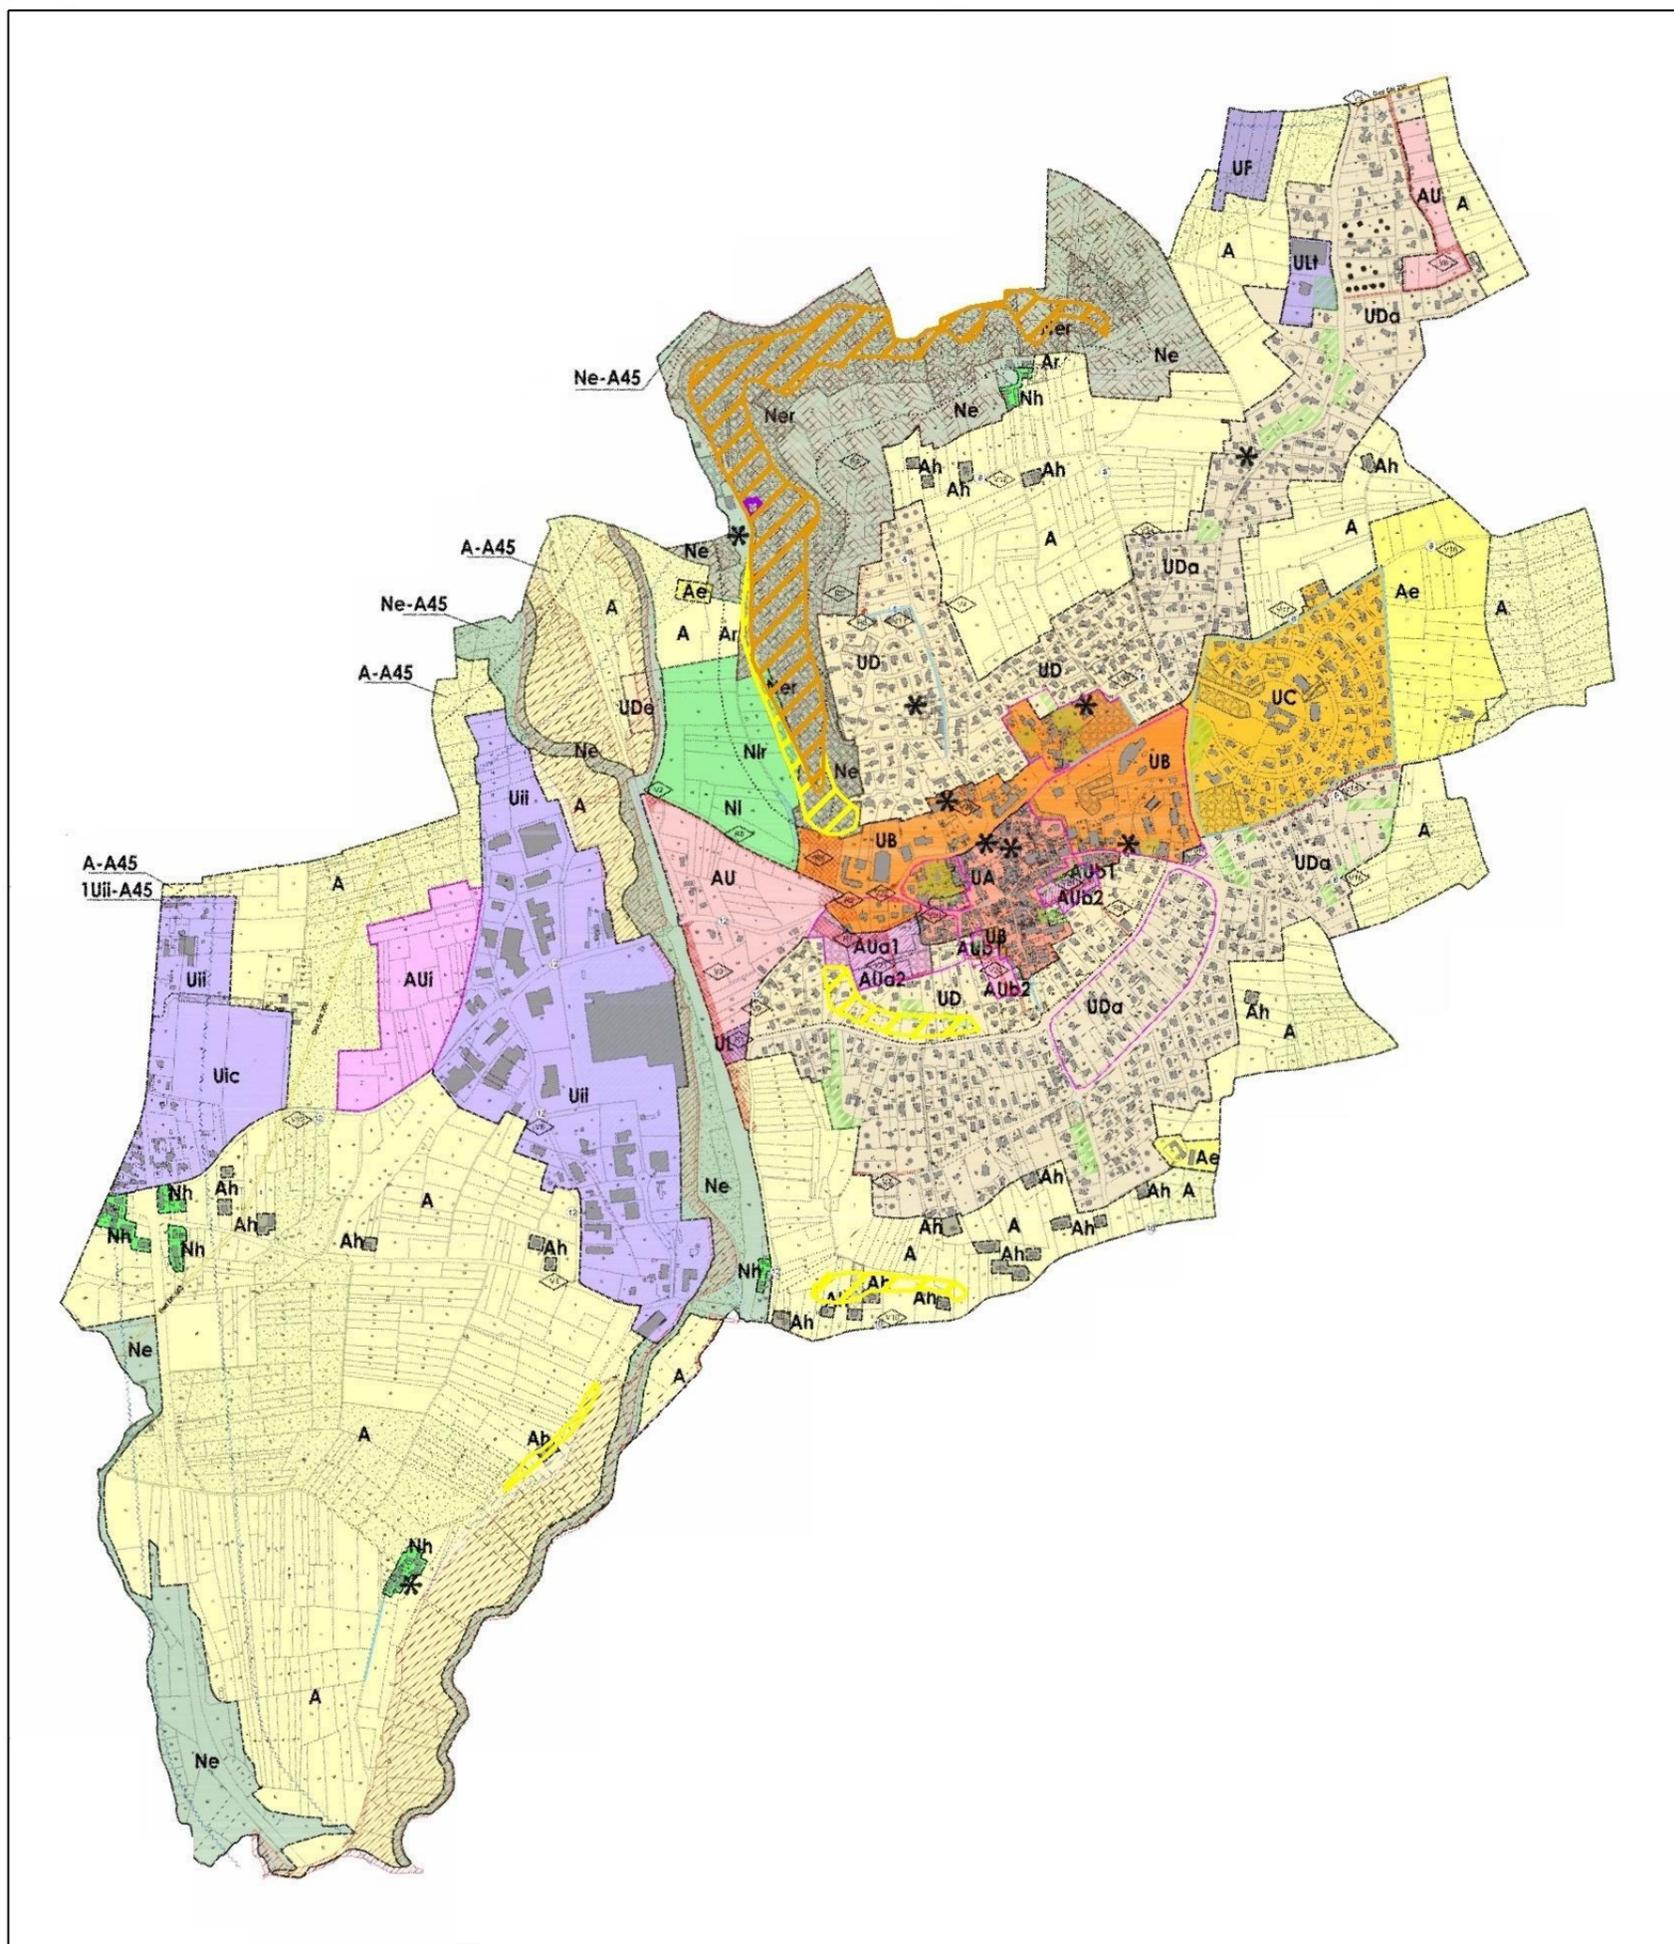
Carte des risques géologiques de la commune de Vourles

Sur le territoire de la commune de Vourles, **aucune zone de risque fort glissement de terrain n'a donc été recensée.**

Sur le territoire de la commune de Vourles, **aucune zone de risque moyen et fort chute de bloc n'a donc été recensée.**

- que le risque glissement de terrain se limitait au niveau moyen, et que la seule zone concernée est le Bois des Côtes, classé au PLU en zone naturelle ;
- que le risque chute de bloc se limitait au niveau faible, et que, comme pour le risque glissement de terrain, la seule zone concernée se situe dans le Bois des Côtes, classé au PLU en zone naturelle ;
- que le risque coulée de boue (hors inondation) est considéré comme très faible à nul sur l'ensemble du territoire communal.

Tous les secteurs urbanisés et urbanisables de la commune se situent donc en zone de risque géologique très faible à nul ou faible.

Mise à part le respect des D.T.U. et règles de l'art, notamment pour les fondations, les terrassements et la gestion des eaux, les projets de construction sur ces secteurs ne demandent pas de dispositions particulières vis-à-vis des risques mouvements de terrains.
